**Umweltverträglichkeitsstudie ED99
Bestandskarte Schutzgut Landschaft**

Vorplanung	bearbeitet		
	gezeichnet		
	geprüft		
ED99 Nordumfahrung Erding		Lageplan – Karte 5	
Umweltverträglichkeitsstudie		Bestandskarte: Landschaft	
Bau-km 0+000 bis Bau-km 9+317,593		Maßstab 1: 10.000

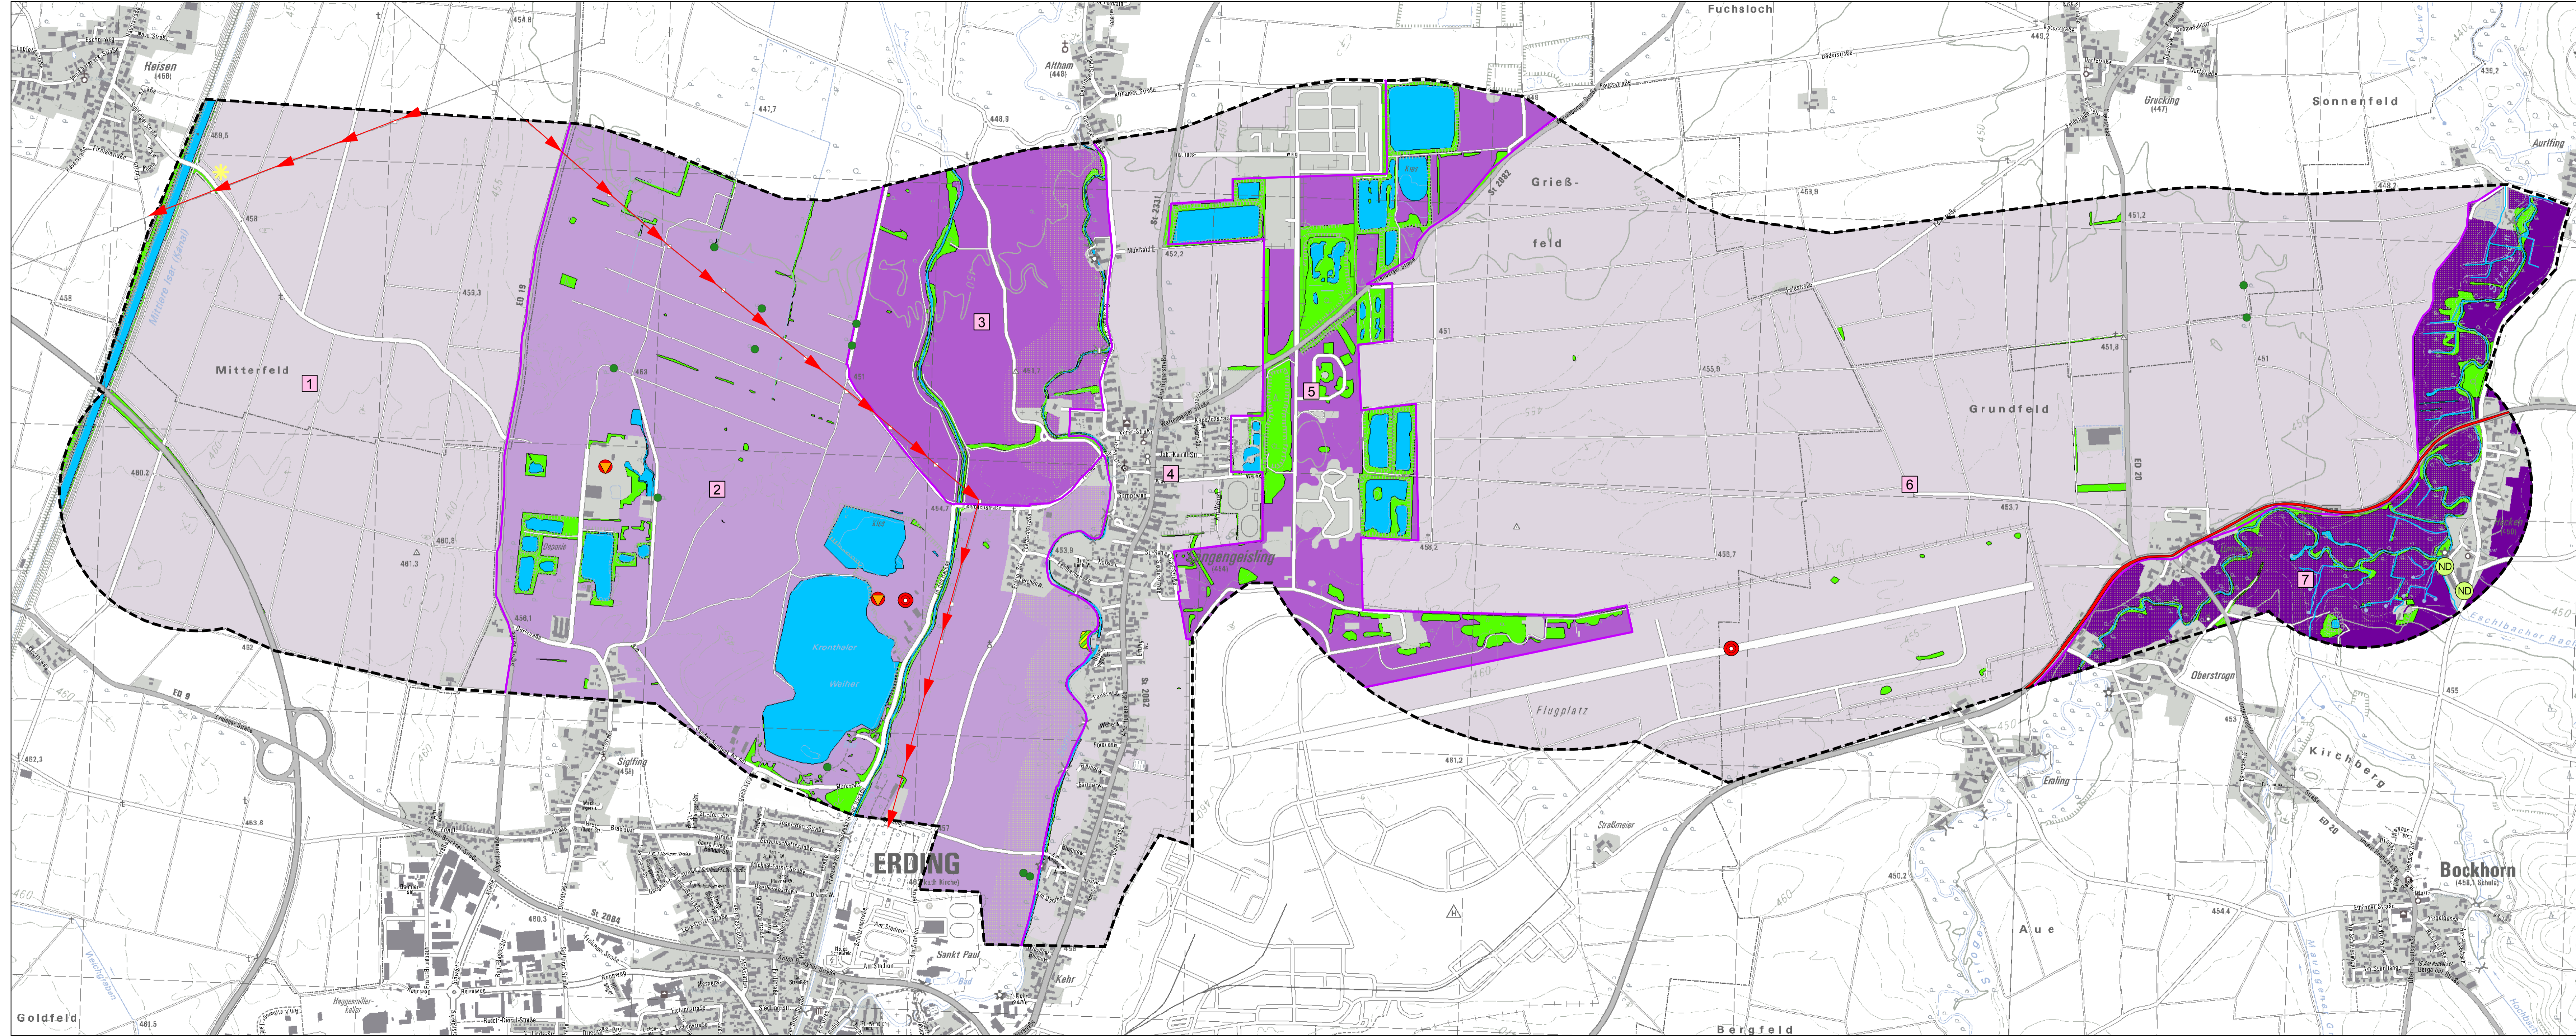
- 1 - Ackerflächen in der Flur Mitterfeld
- 2 - Ackerflächen zwischen Siglfing und Langengeisling mit Kronthaler Weiher
- 3 - Aue von Fehlbach und Sempt
- 4 - Ackerflächen um Langengeisling und Altham
- 5 - Kiesweiher und Fliegerhorst-Offenlandflächen bei Langengeisling
- 6 - Ackerflächen im Grieß- und im Grundfeld
- 7 - Strognaue
